CITADELLE HENRY : source de préoccupations permanentes...

BULLETIN DE L'ISPAN, No 44, 20 pages

CITADELLE HENRY :

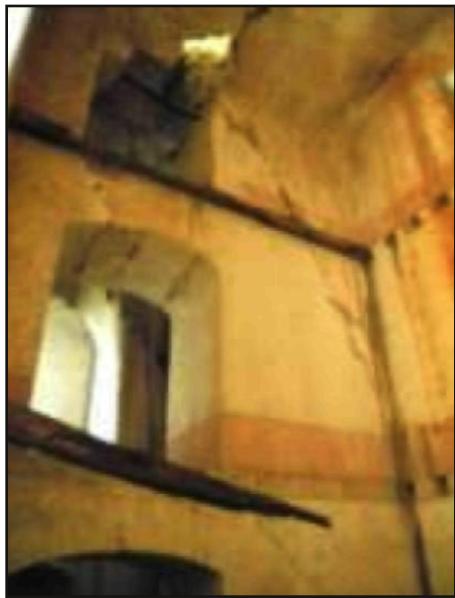
•Figure 1 : Photo montrant la fissuration des refends

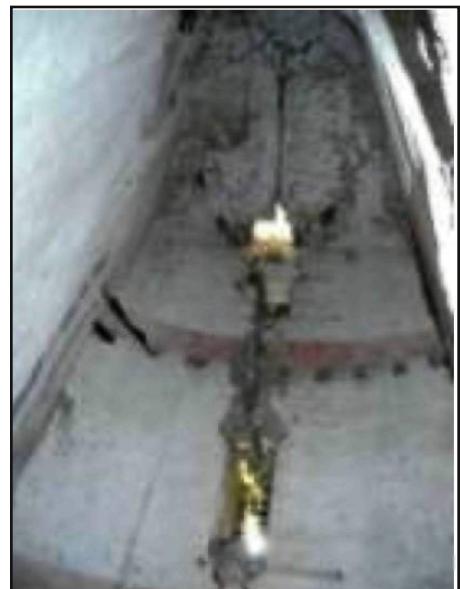
2. Des effondrements partiels ont été constatés au niveau des voûtes de maçonnerie au troisième niveau dans les cellules 3, 4, 5, et 7 (figures 1 à 4). D'autres voûtes du niveau 3 comme celle de la cellule 1 sont également en danger d'effondrement (figure 5).

•Figure 3 : Effondrement partiel de la voute

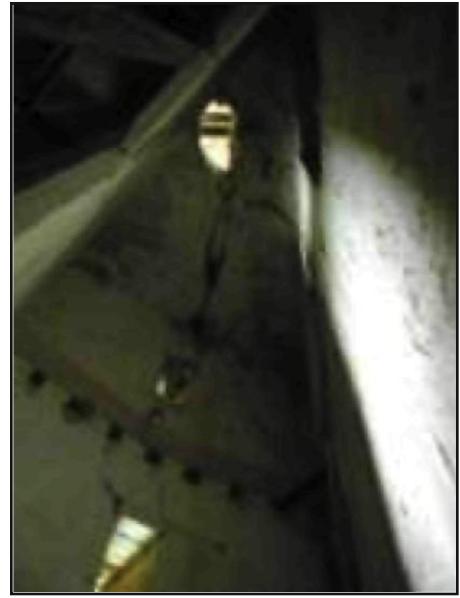
•Figure 4 : Autre vue montrant un effondrement partiel de voute

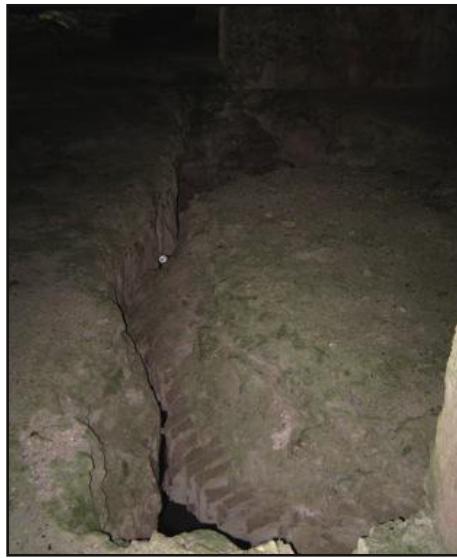
•Figure 5 : Photo montrant la dislocation des voûtes

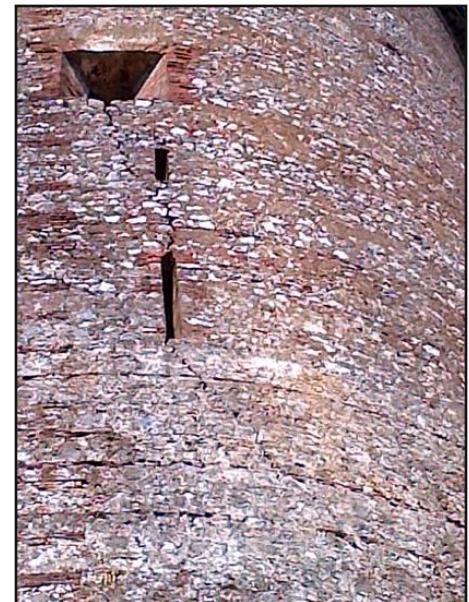
•Figure 9 : fissures verticales entre les ouvertures

4. Il existe, en outre, des fissures verticales entre les fenêtres dans les parements extérieurs. Elles sont un peu plus prononcées dans la cellule 5, qui jouxte l'éperon de la Batterie Coidavid (Figures 8 et 9).

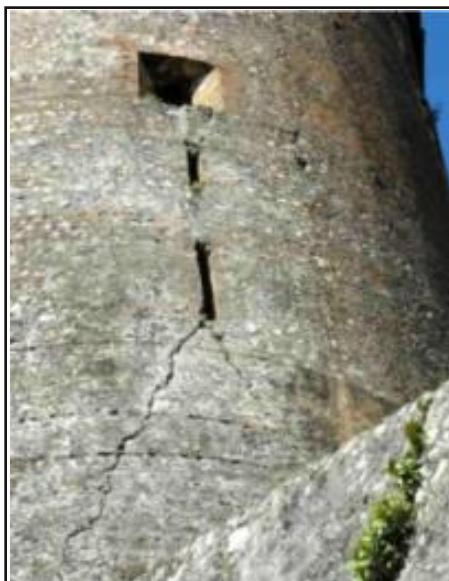
3. Des fissures diagonales traversent les parements intérieurs et extérieurs des murs et indiquent un mouvement différentiel entre les murs intérieurs et extérieurs sur le plan vertical (figure 6 et 7). Les phénomènes observés font, en effet, penser à un mouvement des murs intérieurs vers le bas. Cependant, si on ne peut pas déterminer avec précision l'âge de ces fissures on est certain que l'effondrement des voûtes est lié à ce mouvement.

•Figure 6 : fissures diagonales dans les parements extérieurs

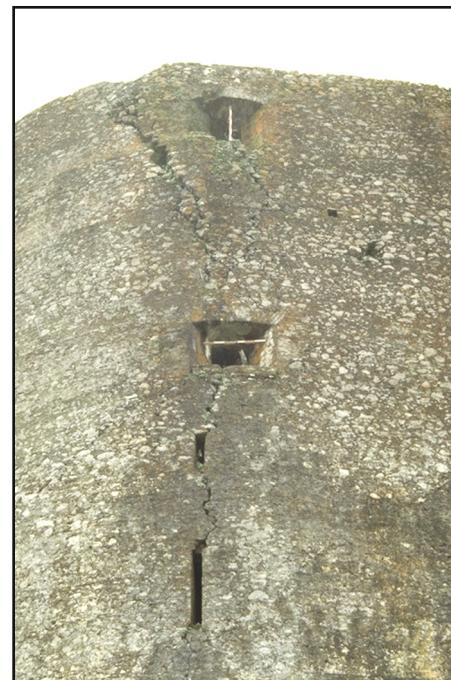
•Figure 8 : fissures verticales entre les ouvertures

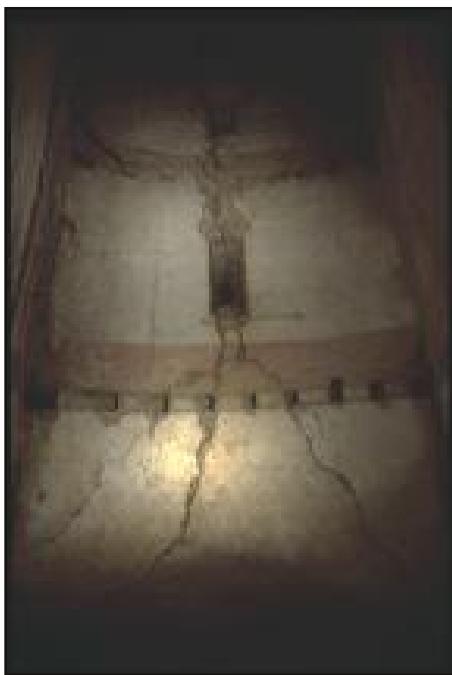
1. Une fissure verticale entre les fenêtres de la cellule 6 (figure 10). Elle est aussi visible de l'intérieur.

•**Figure 10 :** Photo montrant les fissures entre les fenêtres

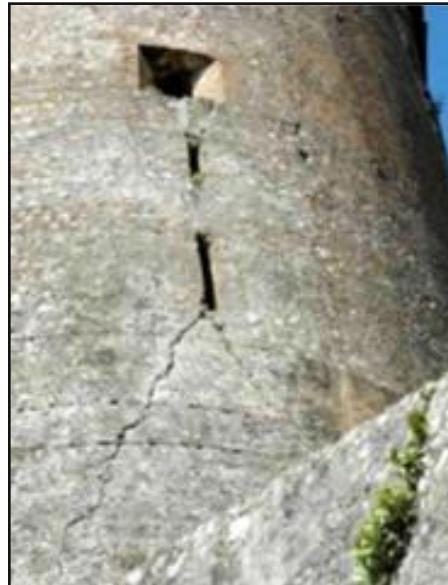
2. Une autre fissure verticale émanant des fenêtres de la cellule 5 a été remarquée au point Nord-est (figure 11). Cette fissure se scinde en deux diagonales en dessous de la fenêtre du 1er niveau. Cette tendance à la fissuration peut également être vue à l'intérieur (figure 12). D'autres fissures (verticales) ont été notées dans les parois extérieures entre les

•**Figure 11 :** fissures diagonales dans les parements extérieurs

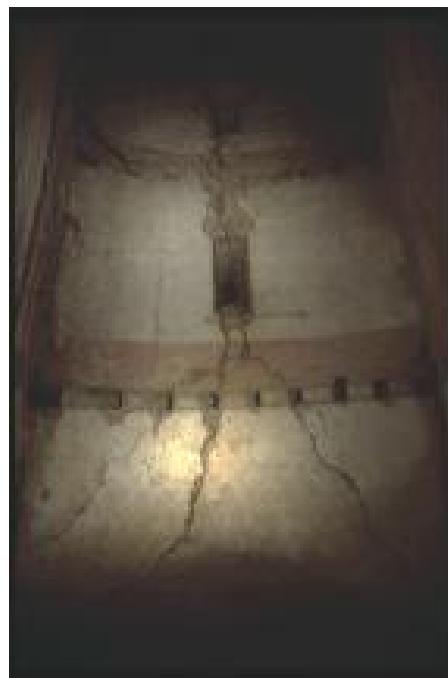
•**Figure 12 :** photo montrant la même fissure à l'intérieur

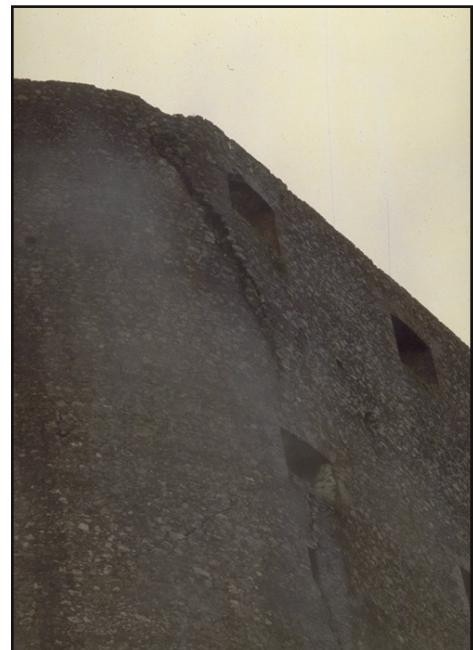
3. Cette fissure montre, à l'observation, un déplacement de la paroi sur la façade Nord (figure 13). Après documentation, il s'est avéré que cette lézarde a été réparée dans le cadre du projet ISPAN/PNUD/UNESCO/HAI79 entre 1980 et 1993 et n'a pas rouvert (figure 13 et 14). Cette réparation a consisté en un colmatage et une injection de coulis de ciment.

•**Figure 13 :** photo montrant la grande fissure sur la façade Nord

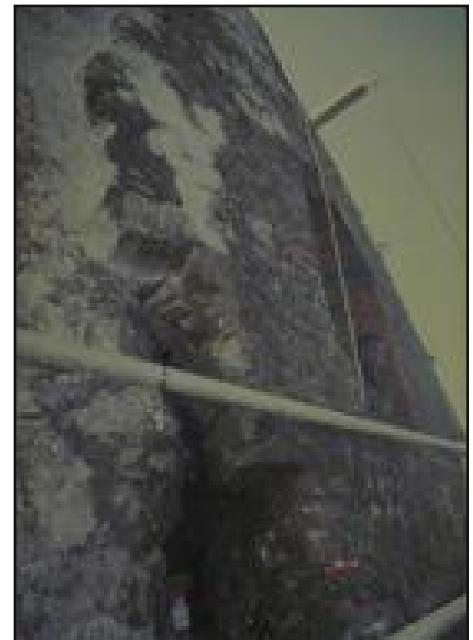
•**Figure 14:** photo montrant l'opération de colmatage de cette même fissure en 1985

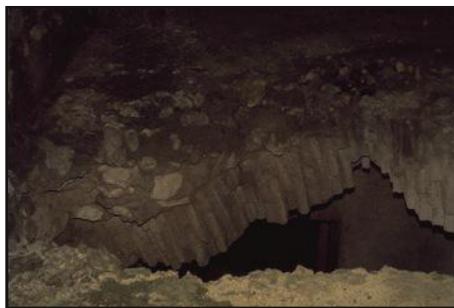
4. Au moins partiellement, la plupart des voûtes se sont effondrées particulièrement du côté de l'ergot de l'éperon (figure 15). L'une d'entre elles s'est complètement disloquée et s'est légèrement déversée au point d'afficher une différence de niveau marquée entre les deux lèvres de la lézarde (figure 16). D'autres sont en danger d'effondrement. Il est

•Figure 15 : dislocation partielle des voûtes

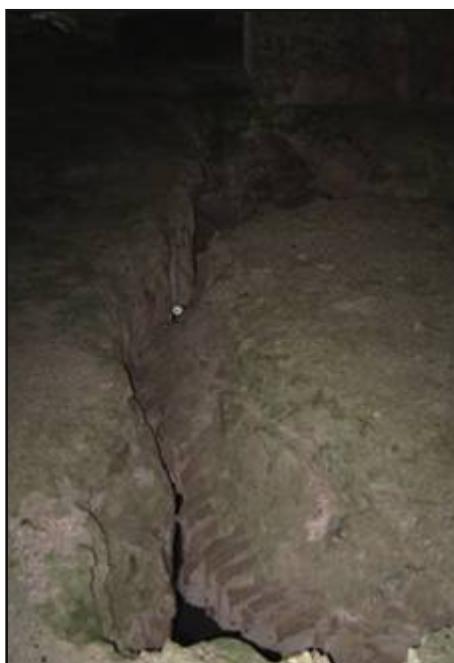
difficile d'établir de manière précise la date de ces désordres, mais tout porte à croire qu'ils remontent au tremblement de terre de 1842.

•Figure 16 : une des voûtes est complètement disloquée et légèrement déversée.

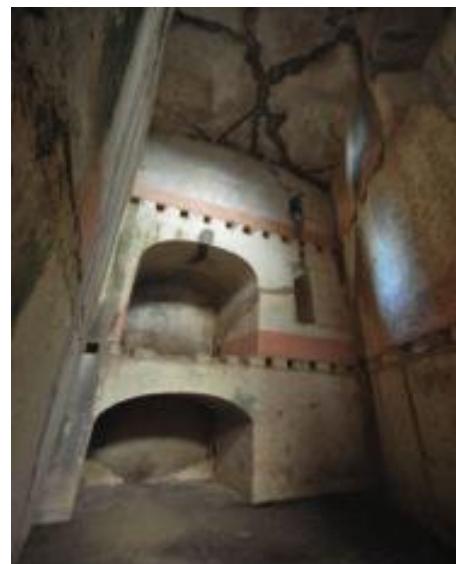
été réparées lors de la campagne de restauration de 1950. Cependant, aucun nouveau déplacement ou nouveau dommage n'a été remarqué dans ces structures (Figures 17 et 18). Cela laisse croire qu'il n'y a pas eu, dans ces salles, de nouveaux mouvements différentiels entre les murs intérieurs et extérieurs suite à cette intervention.

•Figure 18 : photo montrant une des voûtes réparée en 1950

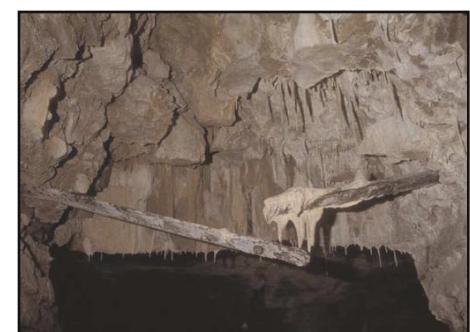
l'intérieur des murs intérieurs et extérieurs pour servir de chainage horizontal (figure 19). Vu la section des éléments mis en place lors de la réalisation de ce chainage, tout porte à croire que ce chainage a été carrément sous-dimensionné. De toute manière il s'est, soit déboité, soit tordu, soit rompu sous l'effet des charges latérales qui ont sollicité la structure au cours du tremblement de terre de 1842.

•Figure 19 : photo montrant la dislocation du chainage horizontal

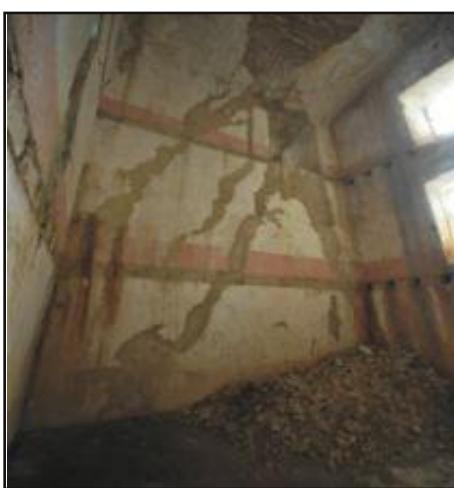
•Figure 17 : photo montrant les réparations des fissures diagonales en 1950

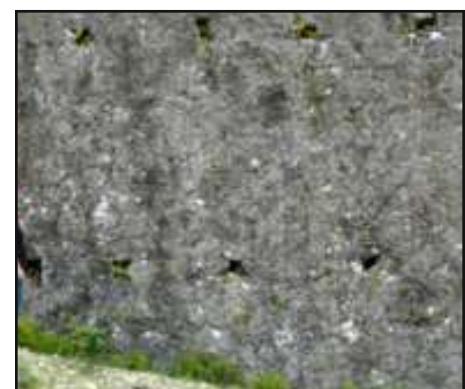
•Figure 22 : Batterie Coidavid Observations des fissures dans les murs

autres fissures s'ouvrent suivant un plan oblique à partir de la naissance de la voûte jusqu'au pied du mur, les figures 22 à 25) montrent l'emplacement de ces jauge de contrainte. Cette fissure coupe transversalement le bâtiment, traverse toutes les voûtes situées au niveau de la face convexe et donne sur la cour intérieure en passant par la voûte du milieu et va jusqu'au seuil de la fenêtre avant d'arriver jusqu'au pavage de la cour

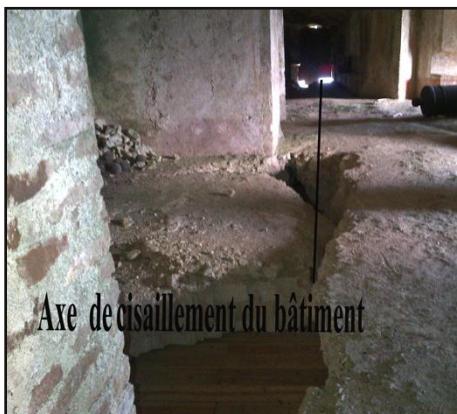
•Figure 28 : Axe de cisaillement du Bâtiment

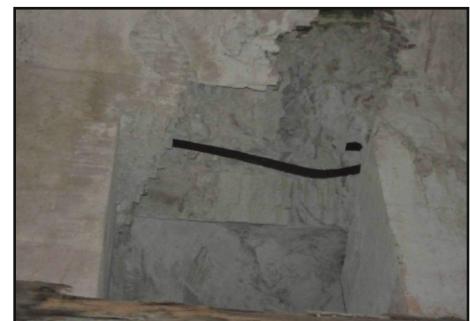
Le mauvais état de conservation du chainage d'origine de la Batterie Coidavid qui subit des efforts transversaux milite en faveur d'une démarche visant, au moins sur une base temporaire, à faire travailler ensemble de manière solidaire tous les éléments de la structure. La solution la plus simple, consistera à adjoindre des tirants qui auront la vertu de cintrer le

•Figure 36 : Eclatement de l'une des parois transversales qui met au jour le renfort d'origine qui disloqué et tordu.

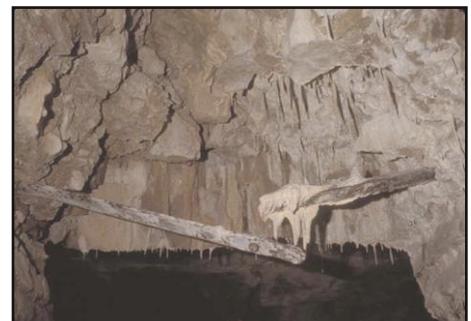
•Figure 37 : Mise au jour de barres de fer à l'intérieur de l'une des parois transversales. Ce fer constituait le renfort d'origine mais s'est déboité.

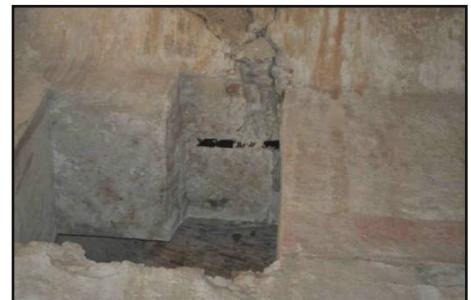
•Figure 38 : Exposition du renfort d'origine constitué par des barres de fer à l'intérieur de la paroi transversale.

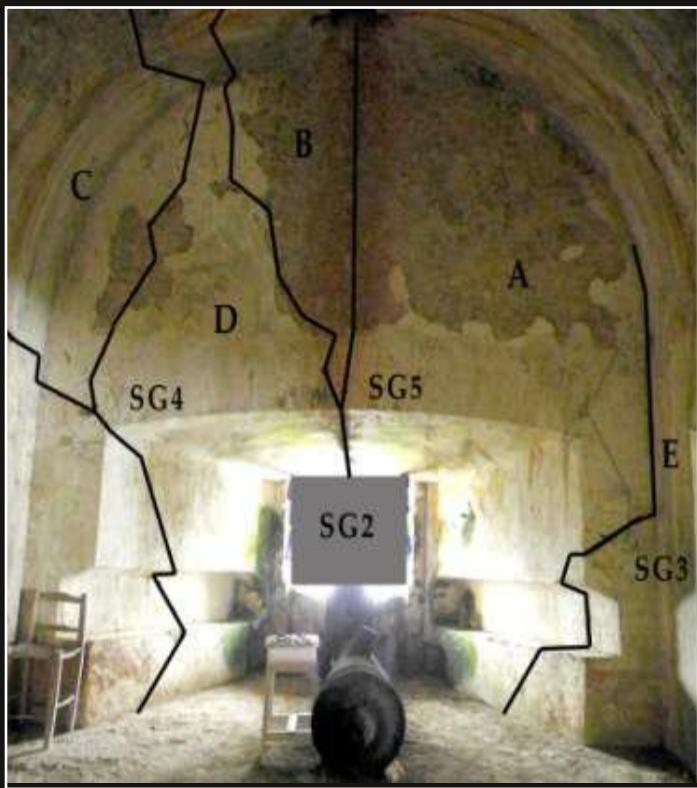
A : sector tends to glide and press the fissure **SG3** reducing its thickness of about 0,1560 mm.

B : this section of wall tends to glide pressing the fissure **SG5** that reduces in thickness of about 0,1465 mm.

C : the section causes that **SG4** location recorded the maximum elongation of 0,1578 mm.

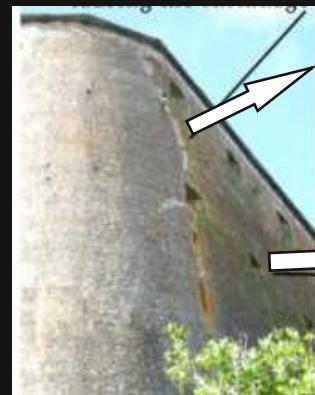
Set 2

This fissure probably newly opened causing the shrinkage of Set2

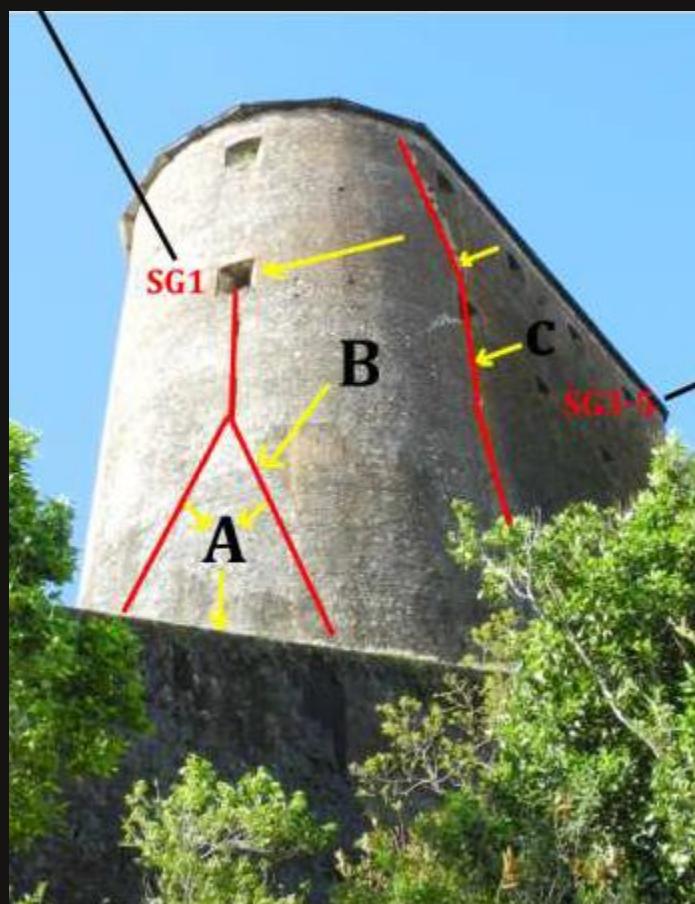
Vue des ruptures sur l'axe des fenêtres, et les fissures de la batterie Coidavid intérieur et extérieur

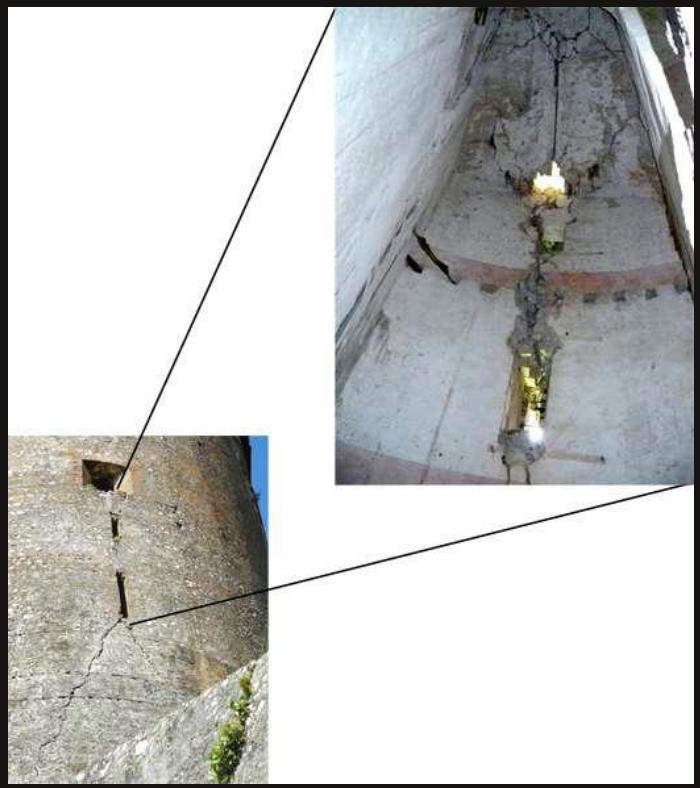
Les différents désordres et dégâts enregistrés après le séisme de 1842 au niveau de la batterie Coidavid
