Il y a un an, le marché Vallière...

BULLETIN DE L'ISPAN est une publication de l'Institut de Sauvegarde du Patrimoine National destinée à informer le public sur l'actualité de la protection et la mise en valeur des biens immobiliers à valeur culturelle et historique de la République d'Haïti. Communiquez votre adresse électronique à ispan.bulletin@gmail.com pour recevoir régulièrement le BULLETIN DE L'ISPAN. Vos critiques et suggestions seront grandement appréciées. Merci.

L'escalier du Palais du Roi à Sans-Souci stabilisé

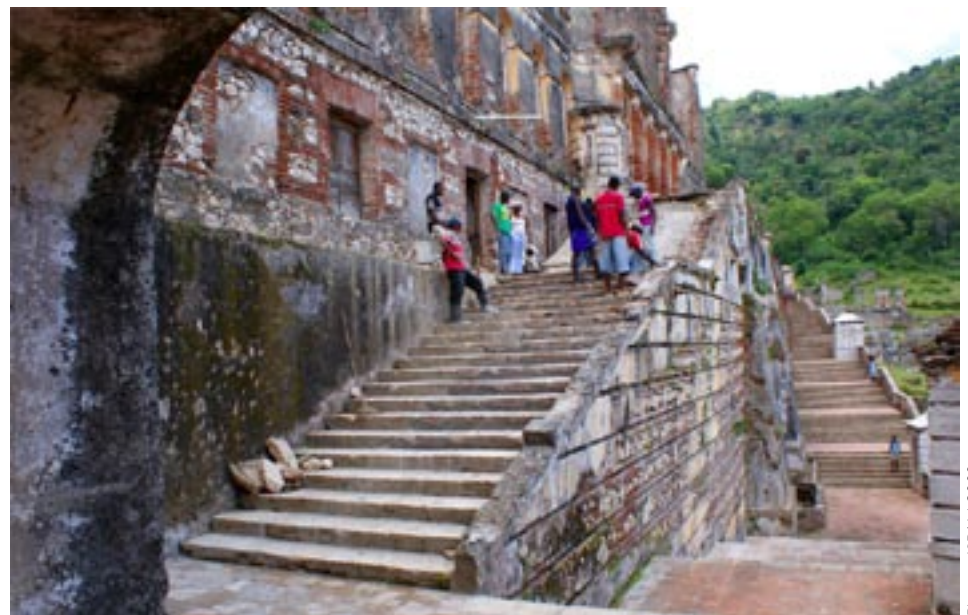
Un examen visuel et des relevés ont permis de constater l'aggravation de l'inclinaison du mur de soutènement de la troisième volée de ce grand escalier. La perte d'aplomb particulièrement dans la partie Est du mur accusait un devers au sommet d'environ 54 cm mesurés au fil à plomb. Ce rapport produit par l'ingénieur Hérold Pérard proposait également une intervention d'urgence suivi d'un devis s'élevant à 1.846.627,86 Gourdes.

• Le mur de soutènement de la troisième volée (partie Est) du Palais du Roi à Sans-Souci

Lors de la mission Evard de 1995, le devers du mur de soutènement de la troisième volée accusait une perte d'aplomb de 37 cm en sa flèche maximale. Les nouvelles mesures prises en avril 2008 par les techniciens de l'ISPAN ont révélé une perte d'aplomb de 54 cm. Ce qui a permis de conclure que les désordres au niveau de ce mur étaient dynamiques. De surcroît, des signes nouveaux inexistantes en 1995, telles des fissures, démontraient que le mur est soumis à des contraintes dépassant ses capacités.

La cause de ces devers est due à la poussée de remblais non-stabilisés, constitués de moellons et de terre, placés sous l'escalier. A cela il faut ajouter les poussées dues à l'infiltration d'eau ruisselant au travers des joints des marches des escaliers et au travers des fissures des volées et du perron central. D'autant que le mur en question ne comporte pas de barbacanes ou dispositifs qui faciliteraient le drainage des eaux. (: Evard, 1995)

Le rapport de 1995 préconisait également une logique de travaux de stabilisation par la pose de tirants d'acier solidement ancrés au mur du Palais et qui permettait de manière élégante de conserver l'authenticité du mur, ses déformations et sa patine.

Le chantier se mobilisa à nouveau et l'on procéda à la pose de tirants d'acier accrochés au mur des soubassements du Palais du Roi, traversant de part en part l'escalier et raidissant le mur de soutènement au moyen de plaques circulaires filettées.

On effectua ensuite le redressement du mur par boulonnage des plaques et serrage des écrous. Ainsi, le mur fut redressé d'environ 16 cm de la perte d'aplomb mesurée à son sommet.

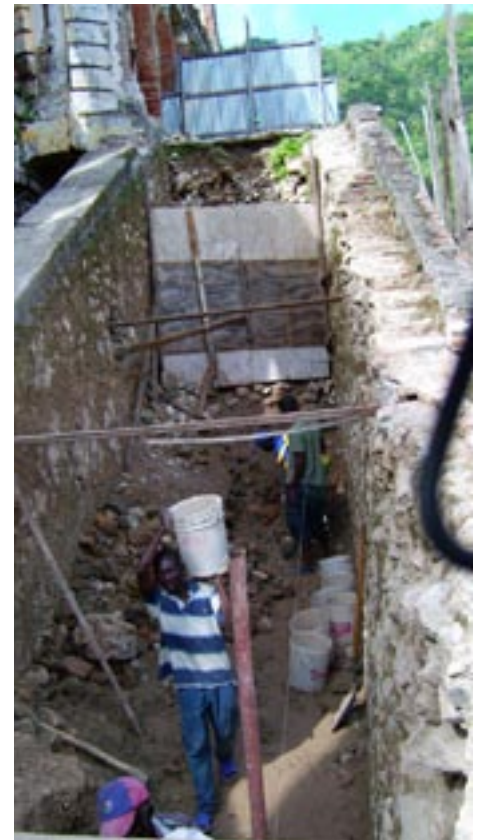
• L'enlèvement du remblai de terre meuble

Après la mobilisation nécessaire à tout chantier et la pose d'une clôture de sécurité, l'on procéda à la dépose des marches de la seconde et de la troisième volée, partie Est, de l'escalier monumental. Ce qui fut suivi de l'enlèvement des remblais de terre meuble qui exerçaient une pression contre les murs. Ce remblai fut remplacé par un mur sec autoporteur qui présente, en plus, l'avantage de laisser passer les eaux d'infiltration.

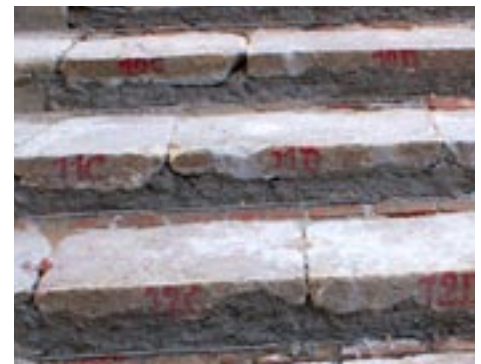
• Les dalles de pierre, soigneusement numérotées

Enfin, les travaux s'achevèrent par la reconstitution des marches d'escalier et la pose des dalles de pierres à leur localisation d'origine. Actuellement, le mur est en observation, étape nécessaire avant l'injection de coulis de mortier de chaux pour colmater les fissures.

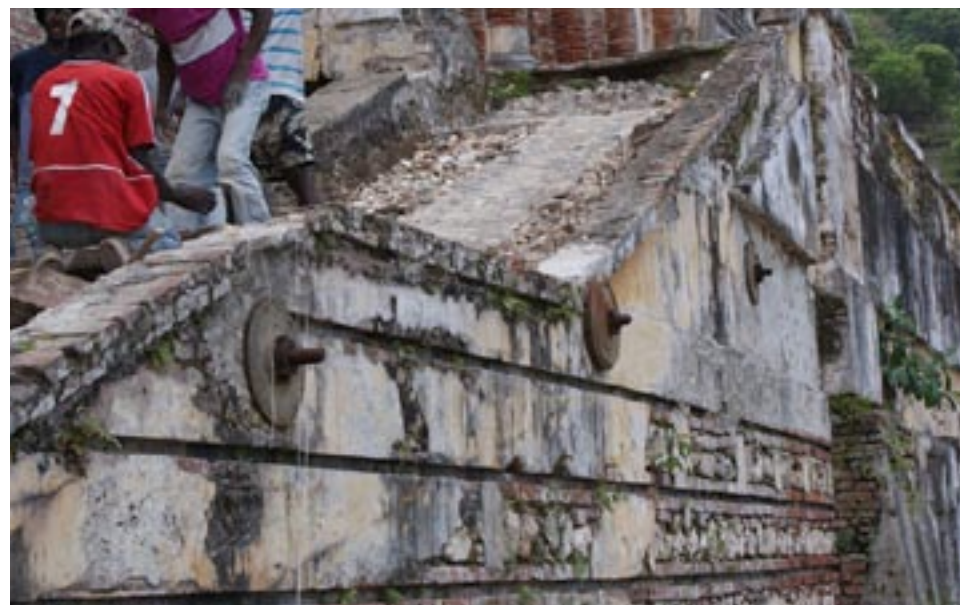
• Les plaques circulaires filettées des tirants ancrés au mur du Palais du Roi

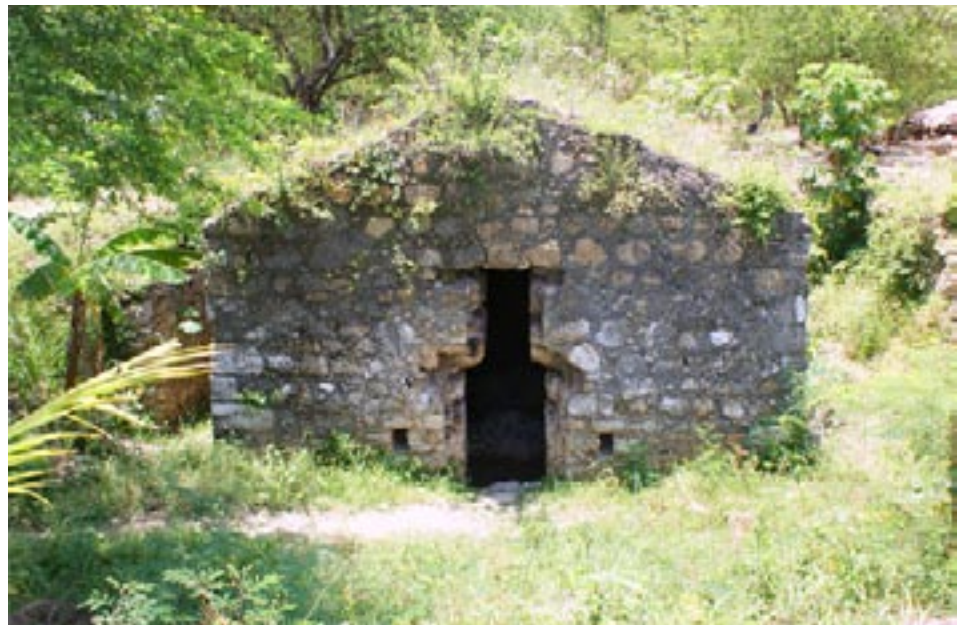
L'état actuel de conservation du monument historique est très mauvais. En effet, le fort fut "rasé" par le général Moïse selon les

instructions de Toussaint-Louverture en 1794, ce qui signifie que les parapets furent détruits et l'artillerie lourde déplacée, de manière à rendre l'ouvrage inopérant. Depuis, le fort fut abandonné aux agressions des hommes et du temps. De nos jours, subsistent encore les puissants murs d'enceinte, certes très abîmés au niveau du bastion Sud, la poudrière logée à l'intérieur du bastion Nord, les ruines du logement des Officiers et la citerne.

• Les ruines de la poudrière du fort de Mirebalais

La Mairie de Mirebalais a été officiellement contactée par la Direction générale de l'ISPAN en vue de mettre en place des premières mesures de conservation de cet important élément de notre patrimoine national.
