• 15 : La maison Peabody à Pacot datée de 1912. Cette maison à colombage et charpente en bois n'a pratiquement pas été endommagée par le séisme.

## Gingerbreads, histoire et typologies

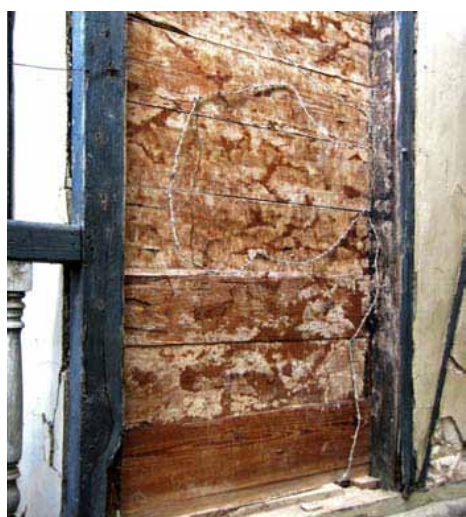
• 42 : Maison située au 32 avenue Lamartinière. La charpente en bois entretoisé et briques de hourdage est un élément important de l'architecture vernaculaire.

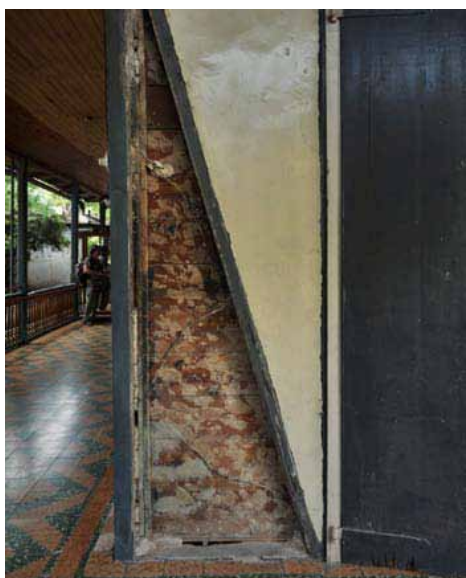
• 41 : Maison au 15 rue M montrant un hourdage de moellons. À gauche, une paroi s'est écroulée dans le tremblement de terre, révélant qu'elle avait été renforcée avec du fil de fer barbelé intégré en zigzag dans les entrevous.
