CITADELLE HENRY : source de préoccupations permanentes...

BULLETIN DE L'ISPAN, No 44, 20 pages

CITADELLE HENRY :

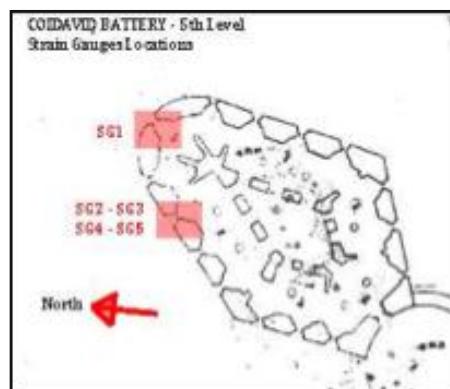
•Figure 20 : Batterie Coidavid emplacement du système de monitoring

Pour évaluer la stabilité de l'immeuble, des jauge de contrainte (figures 20 et 21) reliées à un enregistreur de données ont été appliquées pendant deux jours pour enregistrer les mouvements de la plus grande fissure externe qui coupe le bâtiment transversalement jusqu'au niveau de la base. Un essai dynamique a ensuite été effectué afin de vérifier l'étendue des mouvements et l'emplacement de la sollicitation maximale.

perturbé durant la première journée. Néanmoins, les données enregistrées pendant les deux jours suivants au même endroit ont permis de confirmer que la largeur de la fissure variait d'environ 0,020mm avec un mouvement non-cyclique.

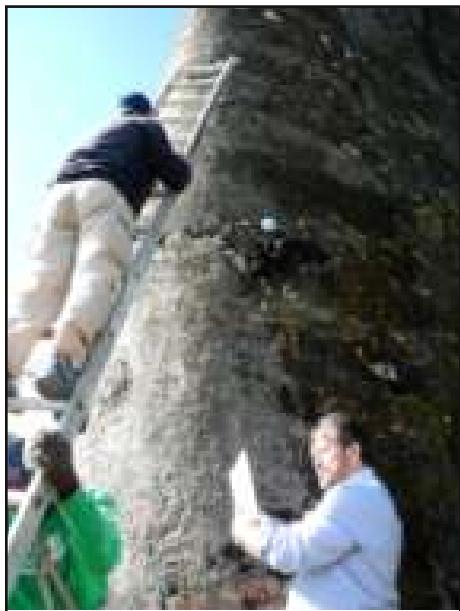
•Figure 24 : Batterie Coidavid vérification du fonctionnement du système

Après 24 heures, toutes les sondes ont été testées afin de vérifier l'efficacité du système. Les séries de jauge de contrainte ont bien fonctionné et ont présenté des données intéressantes dans la localisation SGI, en raison des variations enregistrées dans la taille de la fissure. Un essai dynamique (figures 26 et 27) a ensuite été réalisé afin de vérifier la plage du mouvement et l'emplacement de la sollicitation maximale.

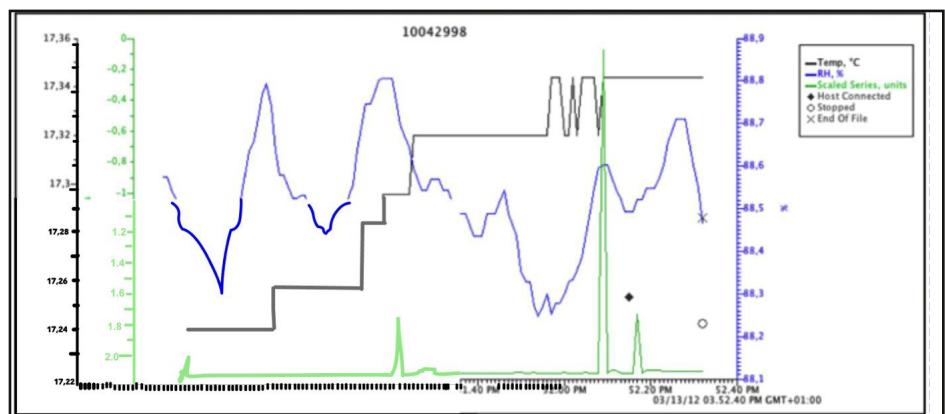
•Figure 26 : Mesures effectuées au cours des différents essais

Les données enregistrées confirment que le bâtiment subit actuellement une certaine torsion. Ces dommages, comme nous l'avons mentionné, semblent être dus au tremblement de terre récent. Par ailleurs, ces données montrent que la plus forte sollicitation se manifeste entre l'angle de la Batterie Coidavid (endroit où commence la 14 fissure) (figures 28 et 29) et le mur de l'ergot, immédiatement après le grand trou dans la voûte qui jouxte la face convexe. Pour évaluer les causes de l'effondrement, des essais de charges ont été effectués

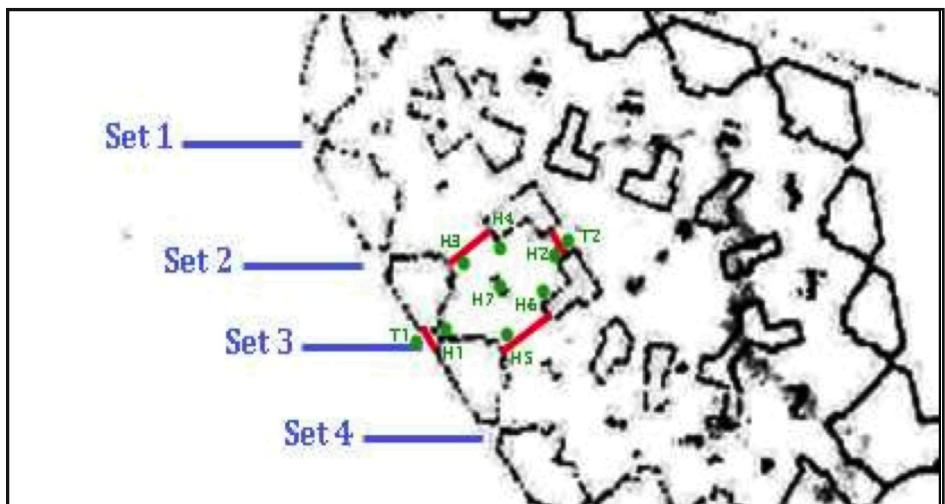
•Figure 27 : Emplacements des jauge

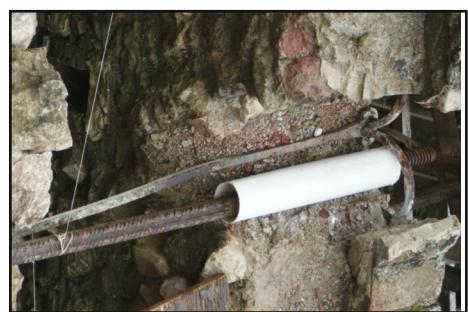
•Figure 35 : Photos montrant du coté droit les pas de vis du tirant en vue de son serrage

murs extérieurs (environ 3 m d'épaisseur) pour réaliser une connexion valide et d'attacher les dispositifs de serrage constitués par les croix de Saint-André fixés aux murs extérieurs. Ces tirants seront posés autant que possible au droit des murs de refends à confiner. La solution proposée découle de l'expérience acquise dans le projet de redressement de l'escalier monumental de Sans-souci, site archéologique (figures 33 à 35).

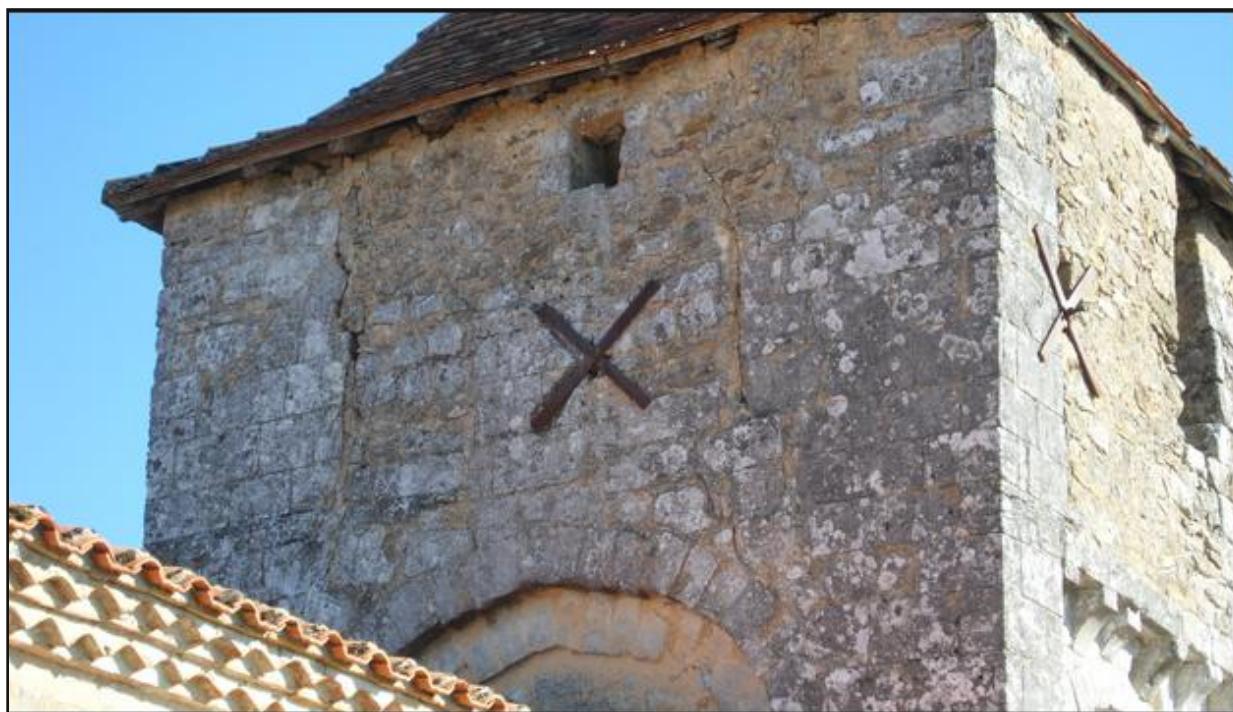
•Figure 39 : voici ce qui est envisagé pour la Pose des tirants

pèce ces tirants seront ajoutés postérieurement pour rétablir les conditions d'équilibre d'origine. Ceci sera accompli en installant des pièces composites réalisées avec barres d'acier d'au moins 1 pouce de diamètre chacune, réunies ensembles par un soudobrasage et dûment munies d'un filetage à leur extrémité. Il sera nécessaire de percer les murs extérieurs pour

réaliser une connexion valide. Elles seront attachées à des dispositifs de serrage constitués par des croix de Saint-André fixés aux murs extérieurs. Ces tirants seront posés au droit des murs de refends à confiner. Cet effort d'urgence restera non destructif complètement réversible et principalement non-intrusif.

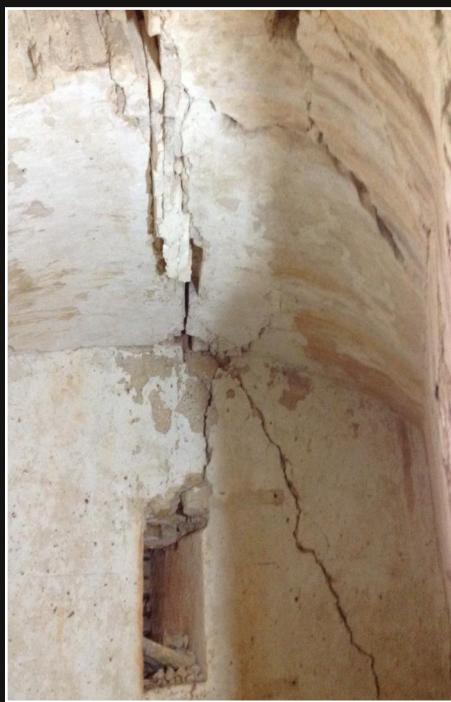
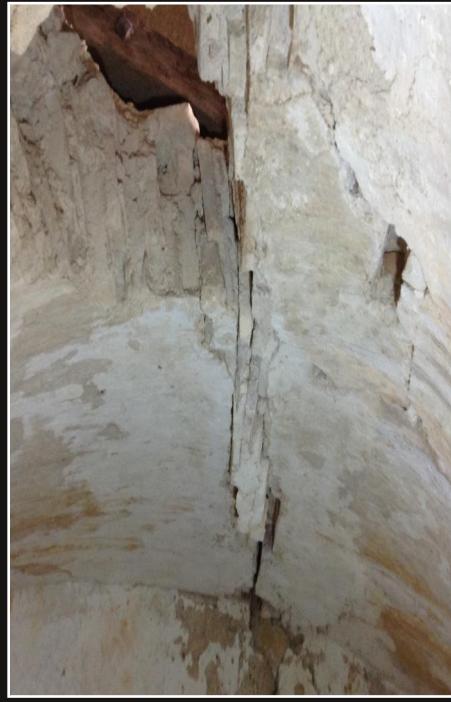
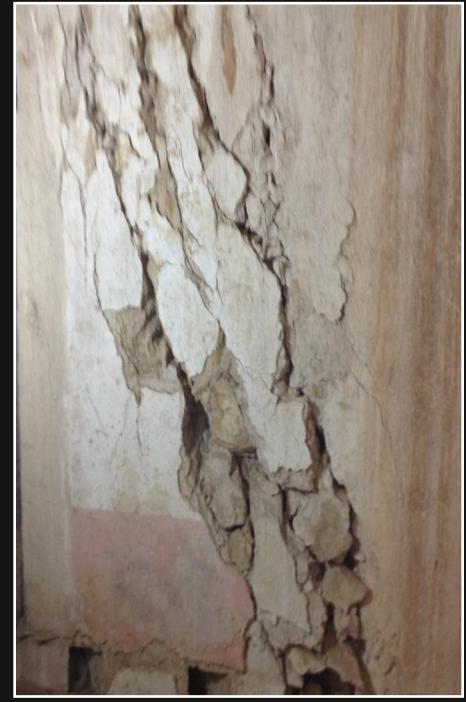
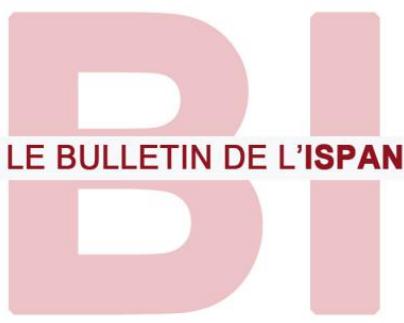
Les différents désordres et dégâts enregistrés après le séisme de 1842 au niveau de la batterie Coidavid
