## Le centre historique de Jérémie et ses richesses architecturales

BULLETIN DE L'ISPAN, No 26, 16 pages

# des bâtiments anciens du centre historique de Jérémie

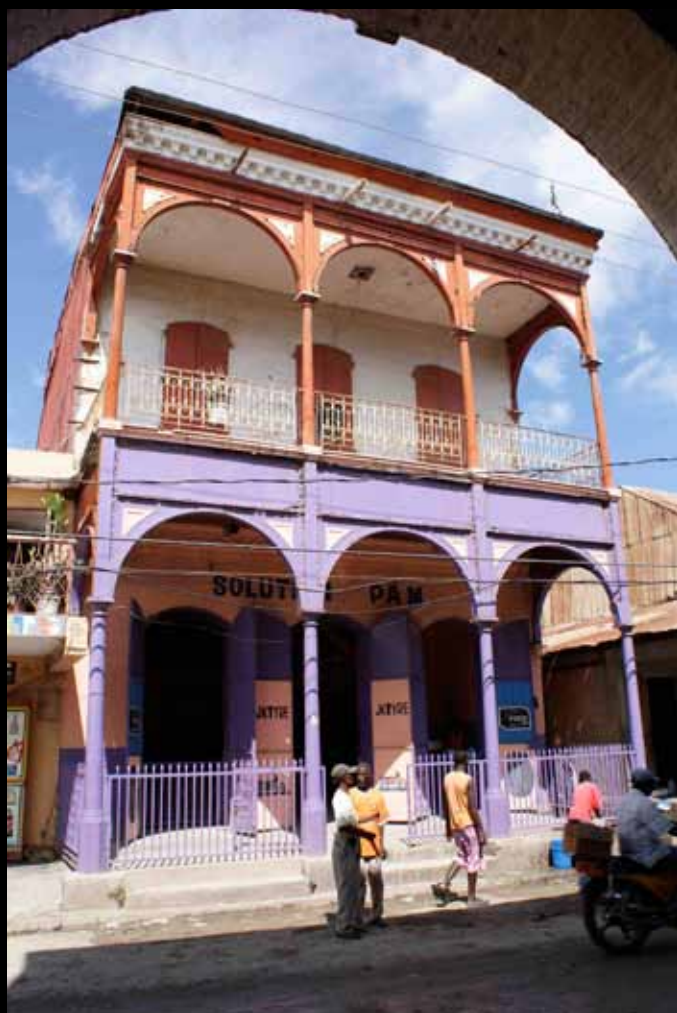
• Les galeries à ossature de fonte (57 et 164, rue Sténio-Vincent • Magasin Solution Pam)

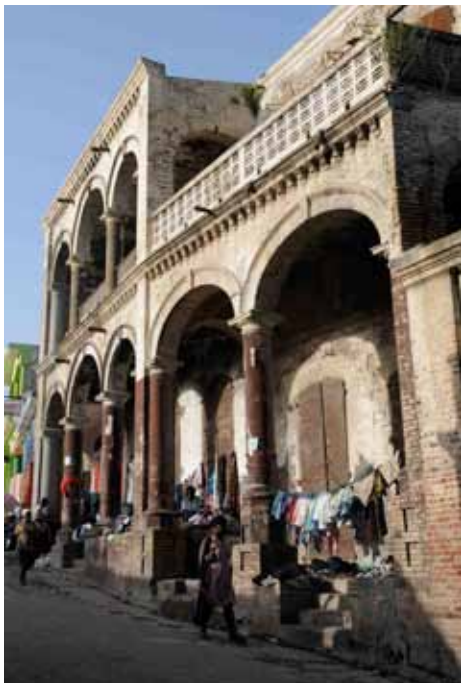
• Les galeries à arcade de maçonnerie de briques : 91, rue Sténio-Vincent et 75, rue Saint-Léger-Pierre-Louis (détail)

9 % des bâtiments répertoriés pour l'étude présentent des galeries à arcades en maçonnerie à parements de briques. Elles sont à simple ou à double niveau. Corniches, clés de voûte, moulures et autres éléments décoratifs sont généralement faits de briques.
